《巻頭言》乗り心地の良い橋《解説》更新用プレキャストPC床版技術指針について -劣化が進行した鋼橋RC床版のPC床版への更新- / 斜材システムの維持管理に関する現状と今後の課題 / 小名浜港東港地区臨港道路点検マニュアル (案) の策定 -使い始める前に考える- 《工事報告》東九州道(清武~北郷) 広渡川橋上部工の施工 -品質確保・向上にむけた対策- / 国道254号富岡バイパス 新富岡大橋の施工 《研究報告》混和材を用いたコンクリートのクリープおよび乾燥収縮特性 / PC床版の拡幅構造に関する実験的研究 / PC鋼より線破断時の挙動に関する一実験 《海外文献》世界初のプレキャストコンクリートネットワークアーチ橋の施工時応力(前編) -Construction stresses in the world's first precast concrete network arch bridge(Part1)- 《講座》知っておきたいPC材料 第1回 最近のコンクリート技術と適用事例 《技術ノート》非緊張ストランドを有する接合部一体型PC工法の開発 《コンクリート構造診断士レポート》山岳部橋梁上部工の変状調査および変状対策 / 橋梁点検時に損傷が認められたゴム支承に関する一考察 《短期連載》もっと知りたいPC技術 PC舗装 《サロン》大阪を調べる

橋梁点検時に損傷が認められた
ゴム支承に関する一考察

大鐘測量設計(株)
秋山 暉

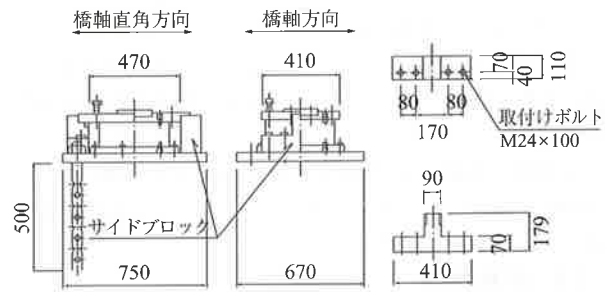
図-2 (1) 支承図 (2) サイドブロック

5主桁の固定支承のうち、谷側の2つの主桁G4、5に

おいて谷側のサイドブロックが取付けボルトの根元で破断し落下していた(図-2、写真-1)。

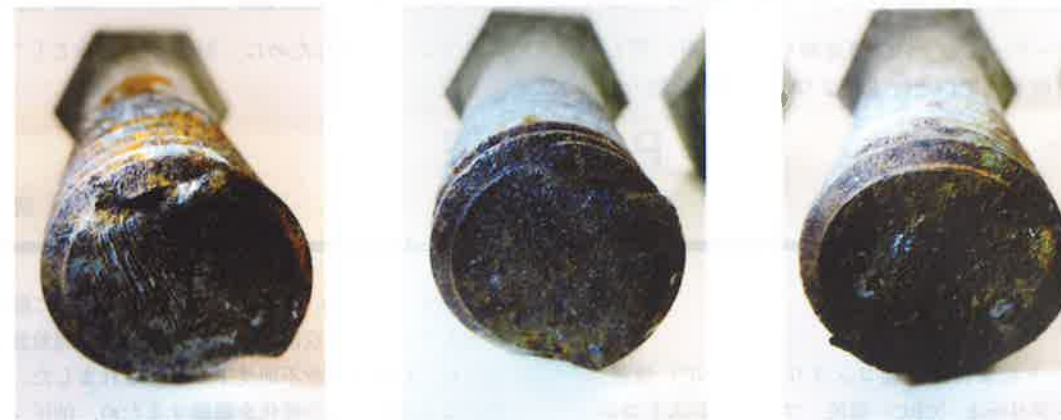
写真-2 ボルト破断面

もともと谷側のG5桁の支承について4本のうち3本の破断ボルトが採取できたので詳細に破断面を観察し、以下の結果を得た(写真-2)。

Aボルトでは断面の1/2に疲労破壊の特徴的な模様である多数のビーチマーク(貝殻模様)が観察され、残りの1/2は引きちぎられた脆性的な破断面が観察された。

Bボルトはビーチマークは明確ではないが繰返しを受けたと思われる1/3程度の平らな面と脆性的な破断面が、さらにCボルトでは脆性的破断面だけが観察された。

サイドブロックが取付けボルトの根元で破断し、しかもボルトの破断面にそれぞれの特徴があることからボルトの破断は次のような順序で進行したものと考えられる。

何らかの荷重作用によってAボルトに亀裂が入り、この荷重作用が繰返され疲労による亀裂が進行して破断に

至り、続いてBボルトに荷重がかかりAボルトに比べれば少ない繰返しで破断し、Cボルトではほとんど荷重に耐えられずに破断した。これら一連の破断の様子がボルト断面の観察から推測された。

- (1) 本橋は、縦断勾配約11%、横断勾配約7%であり建設当初から自重による橋軸直角方向力が作用していたことで、ゴム支承の残留変形が同方向に8mm程度ズレたと考えられること
- (2) 5主桁のおおのに設置時の誤差があり、ゴム支承とサイドブロックとの接触力がすべての支承で均一とはならず1つの支承に集中した可能性があること
- (3) Aボルトのビーチマークの数が十数本であることや竣工から破断までのあいだ大きな地震を受けたことが無いことを考慮すると、荷重としては年間の温度変化等の荷重変動や過載荷重車の通過などによってゴム支承が変形し、取付けボルトのひび割れを助長したものと推察されること
- (4) 破断した断面には錆が付着しており、錆が亀裂の引き金になった可能性があると同時に破断が最近のものではないことを表していること

- (5) ボルトの締付け力は必ずしも均一ではなく、また長期間繰返し振動を受けていると緩みなどが生じ、荷重を均一には受けられなくなり順番に破断に至った可能性があること

支承本体の設計もさることながらサイドブロックの設計は、①橋軸直角方向力が必ずしも均一に作用しないこと、②設置誤差やボルトの締付け力、使用経過に伴う緩みや腐食などがサイドブロック取付けボルトの破断を引き起こす可能性があること、③この種のボルトの取り換えは多くの困難さを伴うといったことなどからきわめて重要であるといえる。
